**Ref.: Expediente N° 2145-003404/1997**

A sí mismo, incluimos al citado expediente dos nuevos ductos de emisión de fuente fija:

**ANEXO 1:**  
**Ducto Tritulamp**

**MEMORIA DE ESTABILIZACIÓN DE LÁMPARAS Y TUBOS FLUORESCENTES**

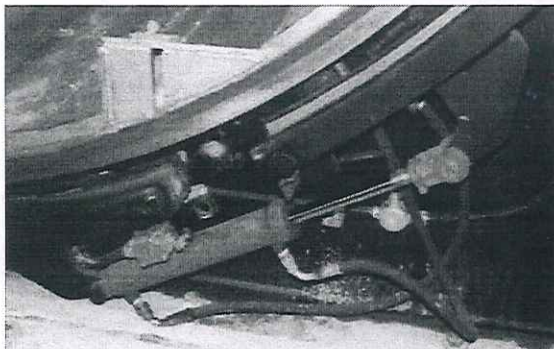
Uno de los cabezales constituye la tapa para carga y descarga. Cuenta con un sistema de cierre rápido, tipo "Zuncho", con aro tripartido accionado por pistón hidráulico, con su respectiva fuente, válvulas de comando y dispositivos de seguridad de puerta cerrada.

*Pistón Anillo Abierto*

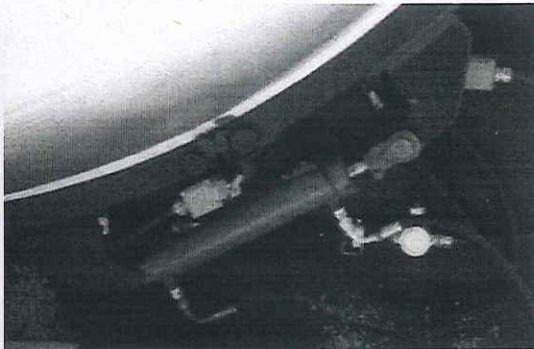
*Pistón Anillo Cerrado*

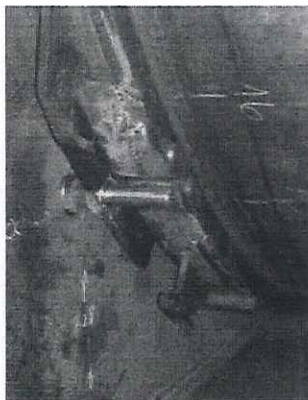
La puerta cuenta con un sistema de seguridad compuesto de dos (2) pernos pasantes accionados manualmente que traban el anillo en la posición correcta de cierre accionando una válvula APB.

*Pernos hidráulicos accionados manual APB*
